# Rapport de Diagnostic

| <b>Ouvrage concerné</b> | Parking Gassendi<br>Place du Général De Gaulle<br>04000 Digne les bains | N° de l'affaire :<br>1906171R0000119 |
| <b>Demandeur</b> | Ville de Digne les Bains<br>Pôle Voirie Espace Publics<br>Service Travaux neufs et réseaux<br>04000 Digne les Bains | Date de visite :<br>12/07/2019 |

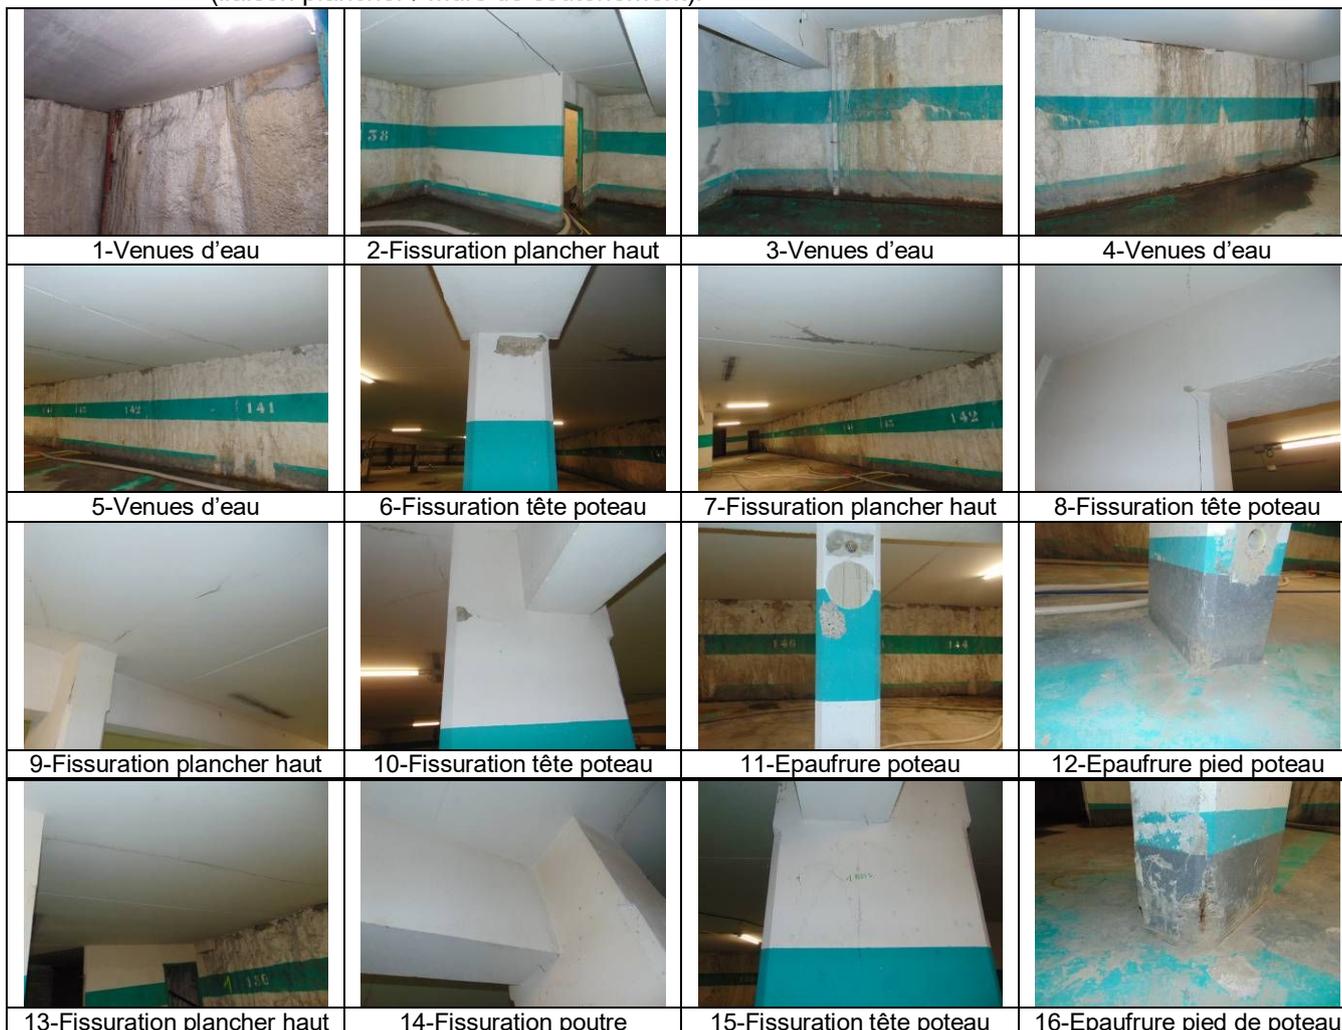
- Planchers bas (voir plan de repérage en annexe) :
  - Présence ponctuelle de fissures,
  - Présence de puisards, avec destruction locale de la dalle de béton,
  - Présence ponctuelle d'affaissement de la dalle.
- Plancher haut (voir plan de repérage en annexe) :
  - Présence de fissures en de nombreux points du plancher,
  - Présence généralisée d'épaufrures avec traces d'infiltrations d'eau et localement aciers apparents au sein des poutres et des poteaux (en tête et en pied),
  - Désolidarisation de la liaison poutre/voile des files E / 7 à 11,
  - Présence de mesures de confortements provisoires (étais métalliques et poteaux bois) au droit des liaisons poutres / poteaux,
  - Présence de venues d'eau (avec dépôt de calcite) sur l'ensemble de la périphérie de l'ouvrage (liaison plancher / Murs de soutènement).

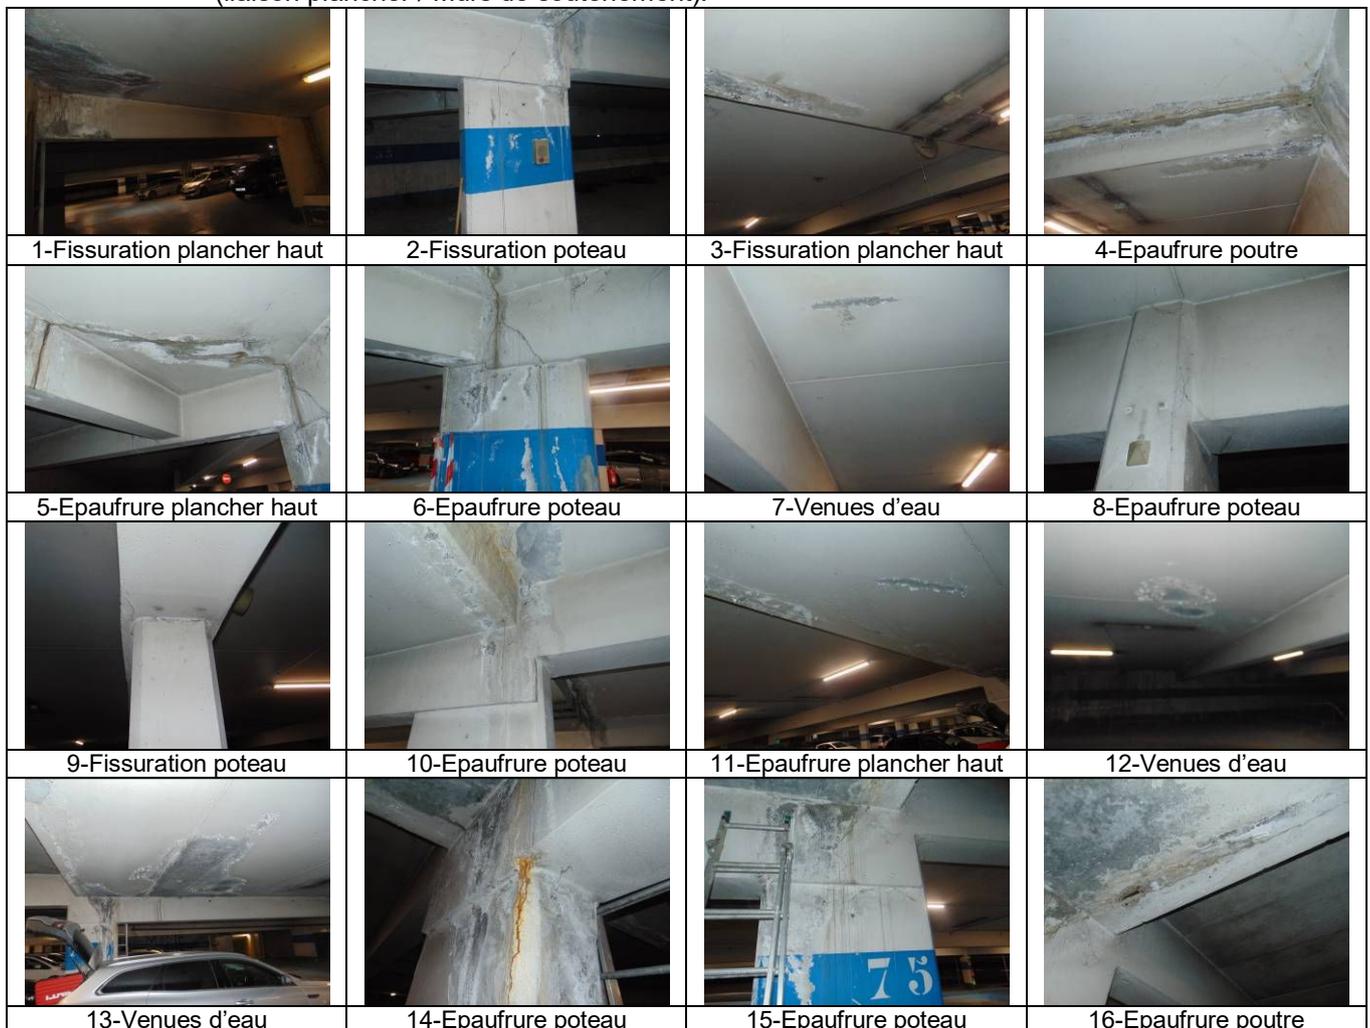
- Planchers bas (voir plan de repérage en annexe) :
  - o Présence ponctuelle de fissures,
  - o Présence ponctuelle d'affaissement de la dalle.
- Plancher haut (voir plan de repérage en annexe) :
  - o Présence de fissures en de nombreux points du plancher,
  - o Présence de venues d'eau en de nombreux points (induits par la présence des jardinières en extérieur notamment),
  - o Présence généralisée d'épaufrures avec traces d'infiltrations d'eau et localement aciers apparents au sein des poutres et des poteaux (en tête et en pied),
  - o Désolidarisation de la liaison poutre/voile des files E / 7 à 11,
  - o Présence de mesures de confortements provisoires (étais métalliques) au droit des liaisons poutres / voile périphérique),
  - o Présence de venues d'eau (avec dépôt de calcite) sur l'ensemble de la périphérie de l'ouvrage (liaison plancher / Murs de soutènement).

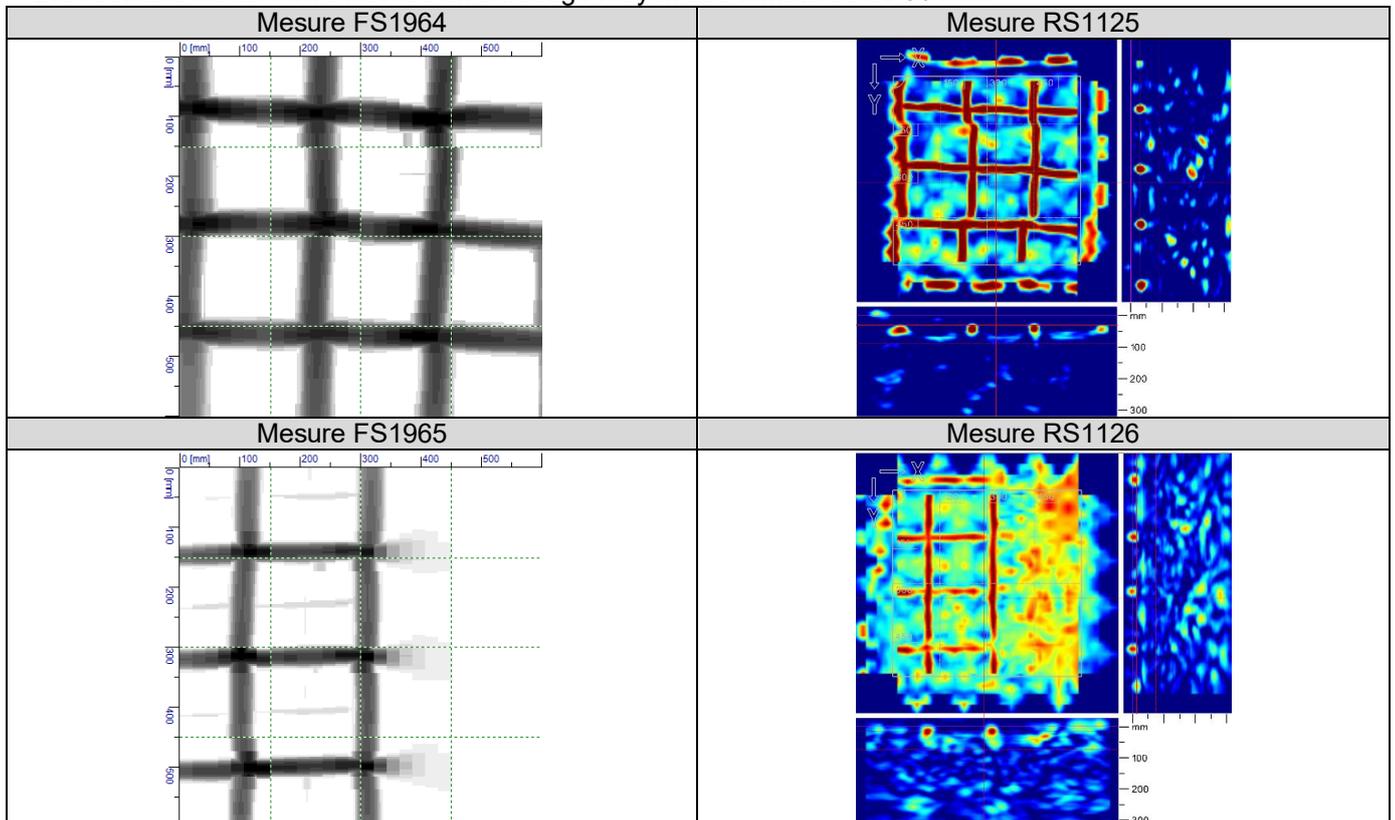
Des mesures ont été réalisées au moyen d'un pachomètre ainsi que du radar au droit de certains poteaux afin de déterminer les enrobages moyens des armatures.

Les résultats mettent en évidence un enrobage moyen des armatures de 30 mm.
