**Interdiction d'accès—
Passerelle des anciens
locaux du service municipal
des sports, sis à Digne-les-
Bains, 6 avenue du
Maréchal Juin, cadastré
section AM 252,
appartenant à la Commune
de Digne-les-Bains**

**Bâtiment du service municipal
JEUNESSE ET SPORTS
6, Ave Marechal JUIN
04000 DIGNE LES BAINS**

AVIS SUR LA SOLIDITE PAR CONSTAT VISUEL

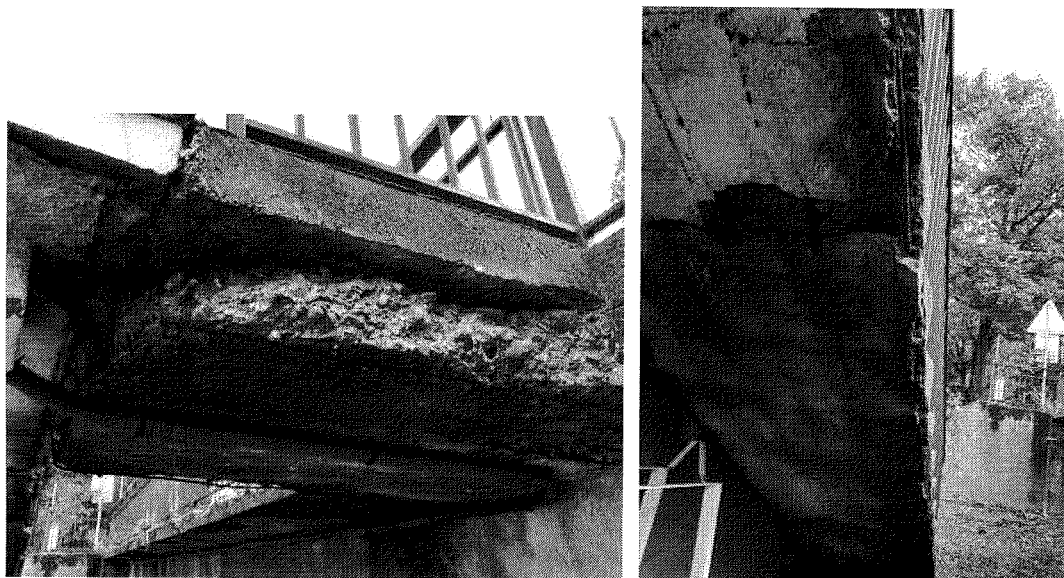
- Hors structure principale du bâtiment nous avons noté une dégradation importante des bétons de la passerelle liant le bâtiment au trottoir de l'avenue du maréchal JUIN, ainsi que l'éclatement des bétons en sous face du rampant de l'escalier extérieur

- **Bien que ne présentant pas de risque pour la stabilité générale du bâtiment, il y aura lieu de traiter dans les plus brefs délais la passerelle et l'escalier extérieur dont la stabilité, non justifiable ce jour (à la vue de l'état des bétons), ainsi que le confortement du garde-corps le long du trottoir de l'avenue du maréchal JUIN car ces éléments présentent un risque important pour la sécurité des usagers. (Risque d'effondrement de la passerelle et de l'escalier et/ou rupture du garde-corps)**

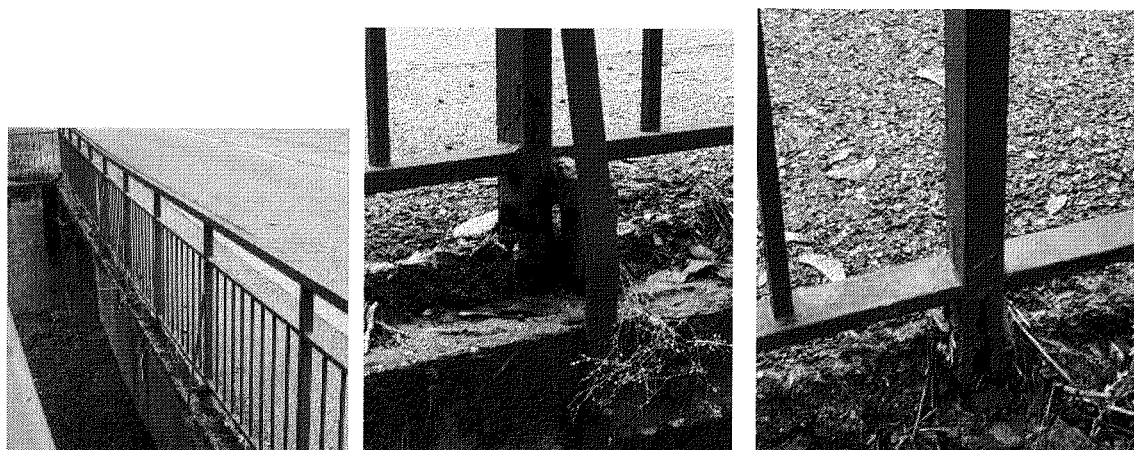
- Hors structure principale du bâtiment nous avons noté une dégradation importante des pieds de fixation du garde-corps métallique longeant le trottoir de l'avenue du maréchal JUIN

Pieds métalliques de fixation du garde-corps complètement corrodés
