EXTRAIT  
DU REGISTRE DES ARRETES DU MAIRE

Objet :

Interdiction d'occuper les  
lieux – rez-de-chaussée aile  
Est Bâtiment Regain – Centre  
Hospitalier de Digne-les-Bains  
– Quartier Saint Christophe–  
04000 Digne les Bains

Fiche n° 1

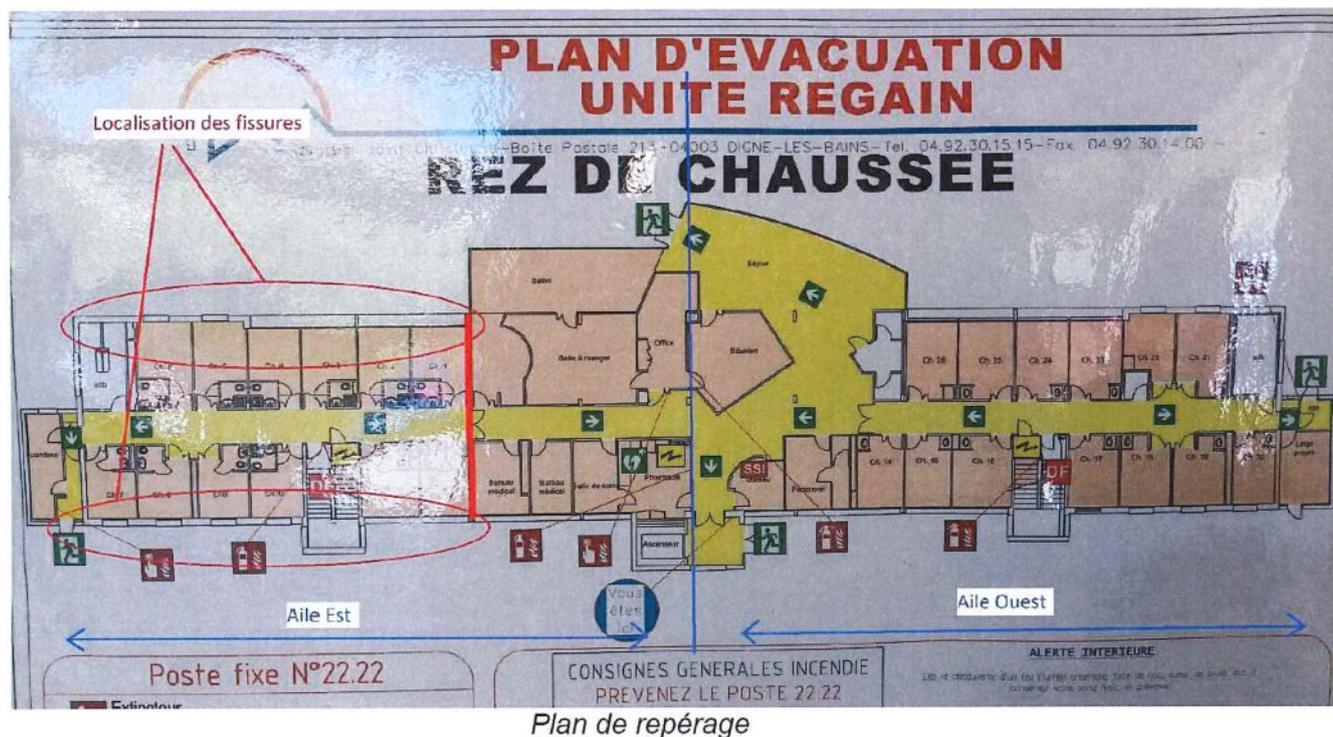
**Article 1** Le centre hospitalier de Digne-les-Bains, quartier Saint-Christophe, 04000 DIGNE-LES-BAINS, occupant de l'immeuble susvisé est mis en demeure de quitter provisoirement le rez-de-chaussée de l'aile Est du bâtiment Regain, jusqu'au joint de dilatation (se référer au plan de repérage du rapport ci-après, marquage rouge), dans l'attente de la réhabilitation du bâtiment. Cette interdiction d'occupation est applicable de façon immédiate et justifiée par la situation de péril exposant clairement des vies humaines.

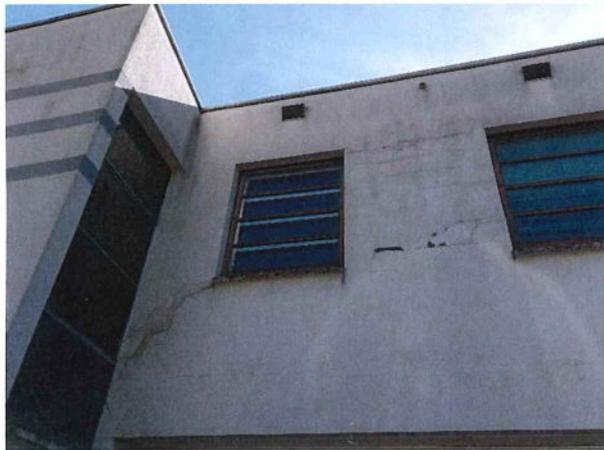
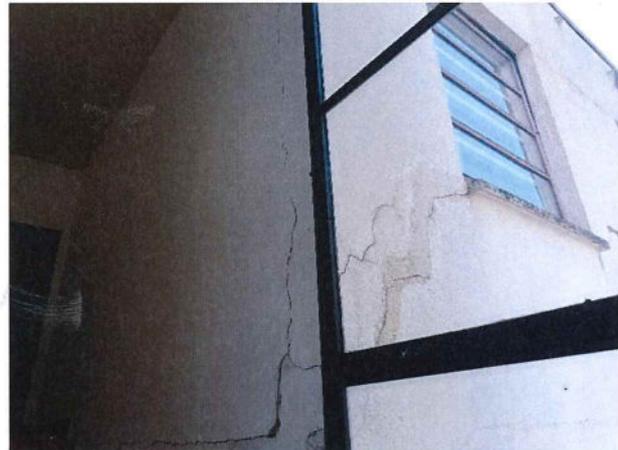
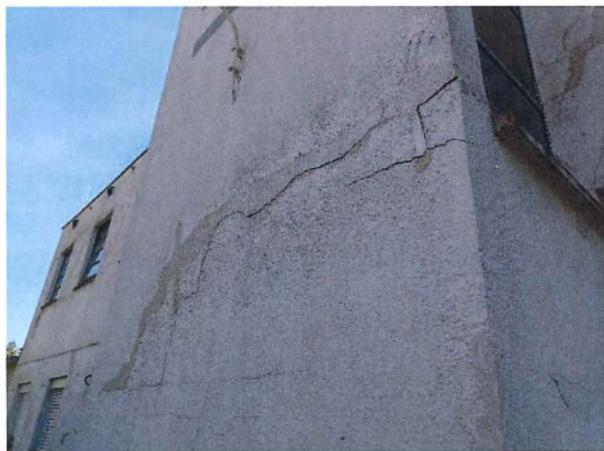
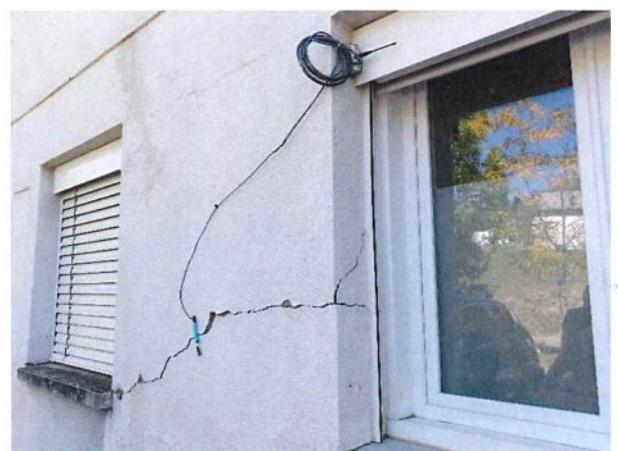
Niveau de Risque : **R1**

**Constat** : Présence de nombreuses fissures traversantes. Des témoins ont été posés en façade et sur les murs intérieurs au R+1 pour le suivi de fissure. Les fissures en façade Sud ont été rebouchées simplement avec de l'enduit.

**Localisation** : Façade nord et Sud de l'aile Est

Les fissures sont présentes sur l'ensemble des murs pignons de l'aile Est. L'aile ouest ne comporte pas de pathologies significatives à risque (joint de dilatation). L'aile Est est probablement construite sur des fondations qui ont été mal réalisées et cette partie du terrain doit être sujette à des mouvements du sol très fréquents.

Des études structures devront être menées afin d'assurer la stabilité du bâtiment : réhabilitation (renforcement) ou déconstruction.
